5.2 Der Zustand des J-Rades

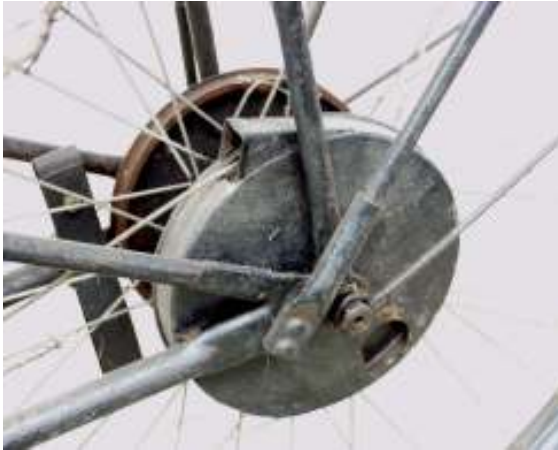
Bild 37

Eine Theorie für die Erneuerung der beiden Seile und den Verlust des Seilrollendeckels ist folgende: Während der Fahrt könnte sich der Schutzdeckel zwischen seinen Befestigungsmuttern gelöst haben und von den Seilen mitgedreht worden sein, wodurch diese einrissen und unbrauchbar wurden und ihrerseits das Gehäuse zerstörten. Diese Annahme wird unterstützt von Schleifspuren der Drahtseile am erhaltenen linken Seilrollendeckel.

Der erhaltene Schutzdeckel der linken Seilrolle in eingebautem Zustand. Auf der anderen Seite ist eine selbstgebaute Seilführung zu erkennen.

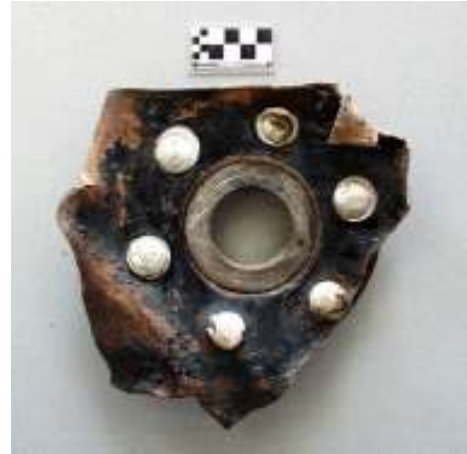
Bild 38

Diese Arbeit könnte bei einem der Vorbesitzer die Veranlassung zur vollständigen Entfernung des Gehäuses gegeben haben, denn davon ist nur noch der Flansch mit etwas abgerissenem Blech erhalten.

Die Überreste des rechten Seilrollendeckels.

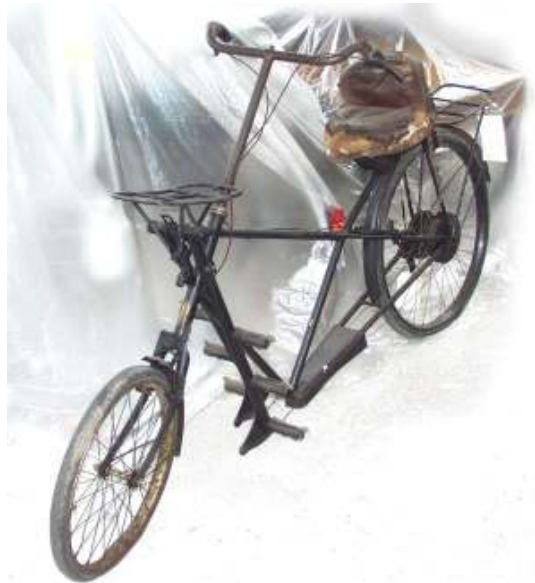
Bild 39

Durch die lange Standzeit im Depot war das Rad allgemein mit einer Staubschicht bedeckt. An einigen Stellen befand sich Vogelkot. Die Reifen waren vom ehemaligen Gebrauch oder von der Lagerung mit erdigem, hellbraunem Schmutz behaftet.

Das J-Rad, wie es im Depot stand (nach Abnahme einer Plane).

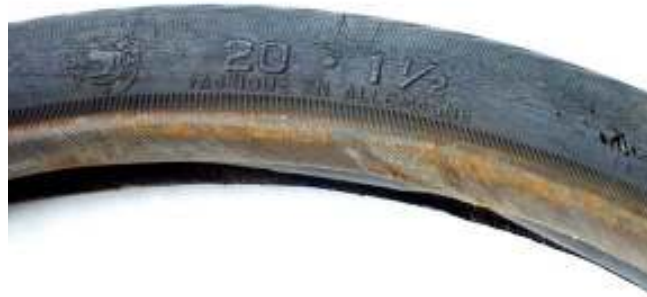
Bild 40

Reifen: Durch die lange Standzeit ohne Luftdruck in den Reifen sind diese stellenweise stark deformiert. Besonders der vordere, ältere Reifen hat starke Alterungsspuren in der äußeren Gummioberfläche. Das Material ist versprödet und mit einem Rissnetz überzogen, ähnlich einer krakelierten Oberfläche. An einigen besonders stark beanspruchten Stellen drohen Bruchstücke abzubröckeln.

Der Wulstreifen des Vorderrades. Im Wulstbereich sind Auflagerungen vom Rost der Felge zu sehen. Die Oberfläche des Gummis ist mit einem Rissnetz überzogen, an manchen Stellen bröckeln Teile heraus.

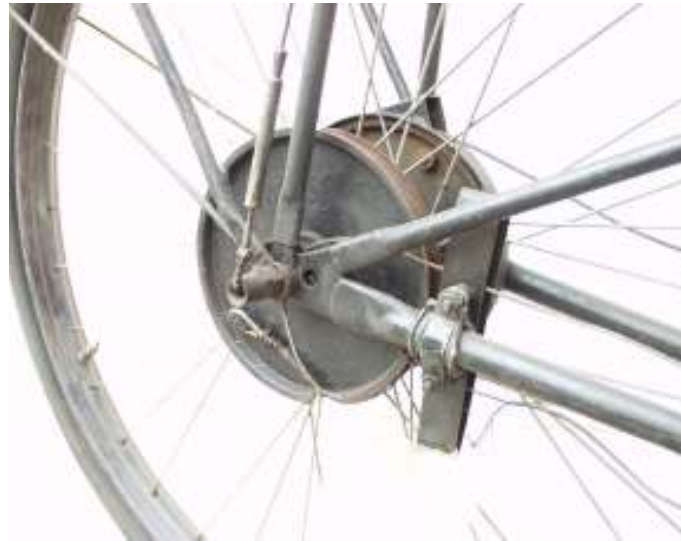
Bild 41

Seilrollengehäuse rechts: An Stelle des Seilrollengehäuses ist eine aus Blechen gebogene Führung für die Antriebsseile an der unteren Rahmenstrebe mit einer Schelle befestigt. Die Schelle besitzt eine Einlage aus weißem Gummi, der völlig hart und spröde geworden ist und mechanisch nicht belastbar ist.

Die an Stelle des zerstörten Abdeckbleches angebrachte Blechführung für die Drahtseile.

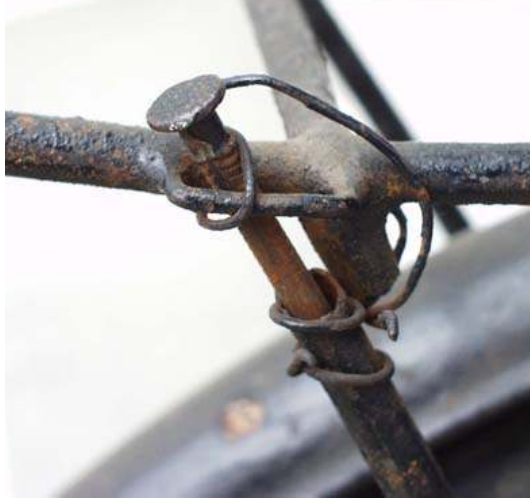
Bild 42

Die rechte Strebe ist oben am Gepäckträgerrahmen abgebrochen. Hier wurde ein großer Nagel in das Rohr gesteckt und am Rahmen durch die ursprünglich als Riemenbefestigung angebrachten Lasche gesteckt. Dazu wurde noch ein Stück Draht herumgewickelt, der die Teile zusammenhält.

Reparierte Haltestrebe am hinteren Gepäckträger:
ein großer Nagel steckt in der Strebe und wird
durch einen Draht gesichert. (Vorzustand).

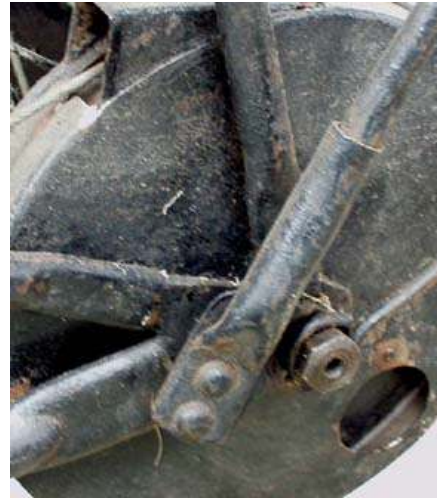
Bild 43

An der linken Strebe ist im unteren Bereich die Befestigungsöse abgebrochen. Das abgesägte untere Ende eines anderen Gepäckträgers wurde darüber geschoben und durch leichte deformierende Hammerschläge fixiert.

Das untere Ende der linken Strebe steckt
in einem abgesägten Rohr eines anderen
Gepäckträgers.

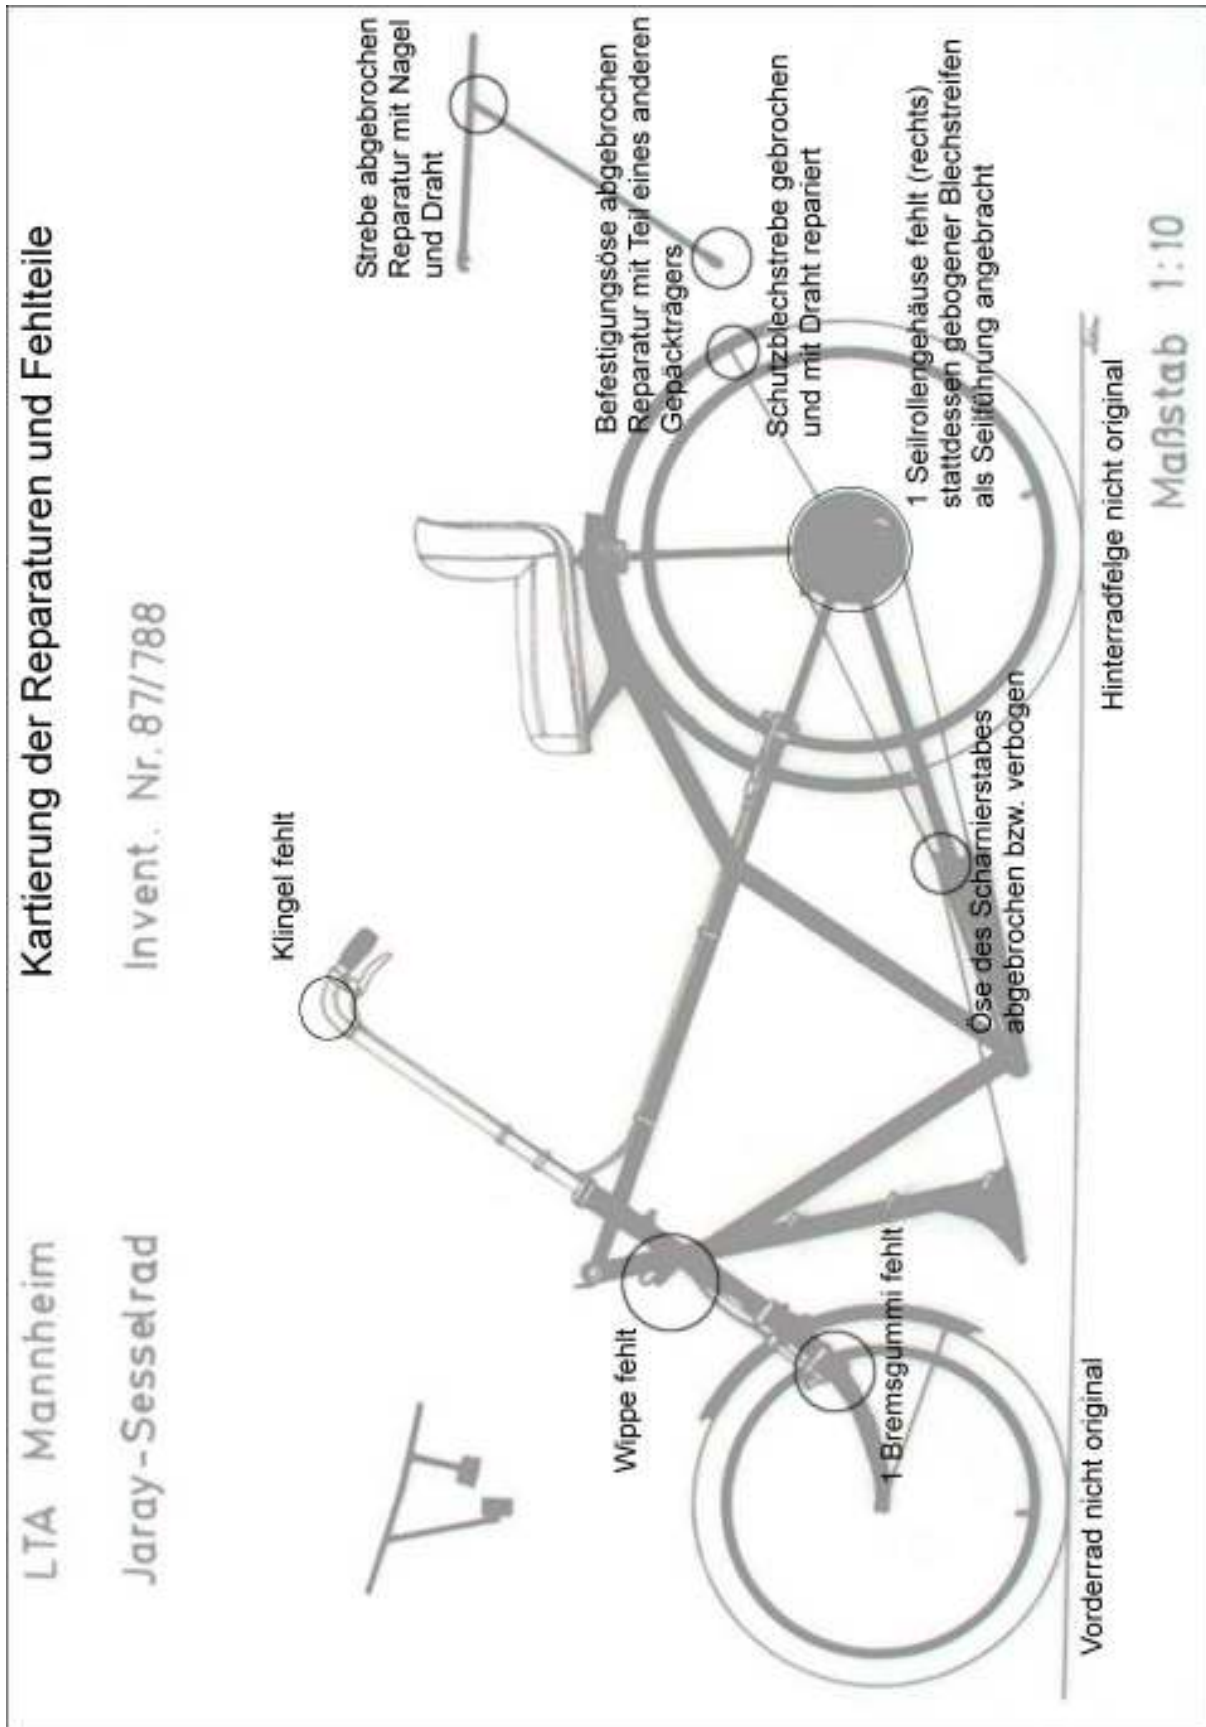
Bild 44

Kartierung der Reparaturen und Fehlteile. Leicht verkleinerte Darstellung.

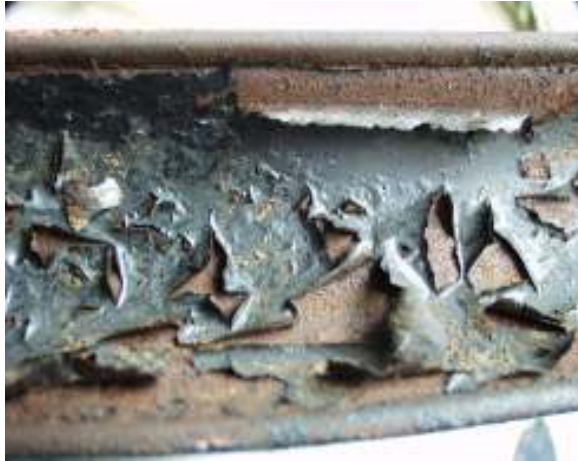
Bild 46

Originaler Lack auf der Innenseite des Schutzbleches. Der Lack hat kaum noch Haftung zum verrosteten Blech und steht in hochgerollten Schollen ab.

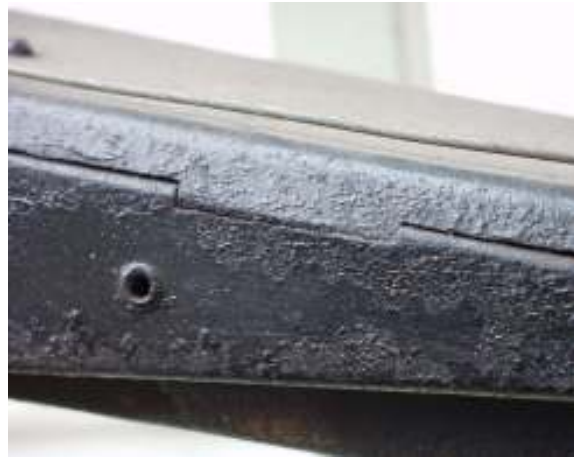
Bild 47

Die originale Lackoberfläche ist mit der Zeit immer stärker vom Rost verdrängt worden. Das Rad wurde immer unansehnlicher, so dass der ehemalige Besitzer sich entschloss, das Rad neu zu lackieren. Dazu wurde das Rad weder in seine Einzelteile zerlegt, noch der Rost vor dem Anstrich entfernt. Der Reparaturlack wurde mit dem Pinsel aufgetragen, wie man an der Struktur der Oberfläche erkennen kann.

Der überlackierte Umlenkrollen-Blechkasten. Deutlich sind die Pinselstriche und der darunter liegende Rost zu sehen. Die glatte Fläche in der Mitte lässt darunter liegenden Originallack vermuten.

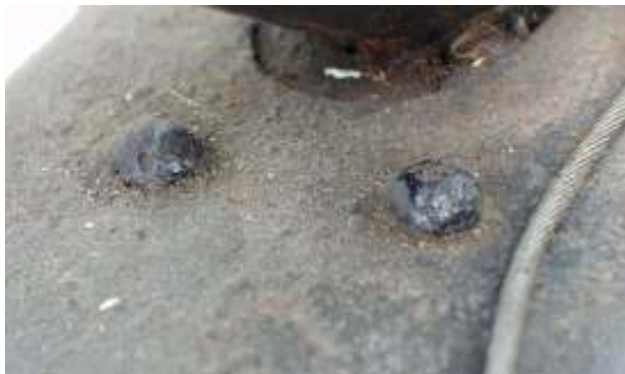
Bild 48

Mit Farbe zugesetzte Schraubenköpfe am oberen Abdeckblech des Umlenkrollengehäuses.
