8.3 Die Durchführung der Restaurierung

Restaurierungsbericht Oktober 2003

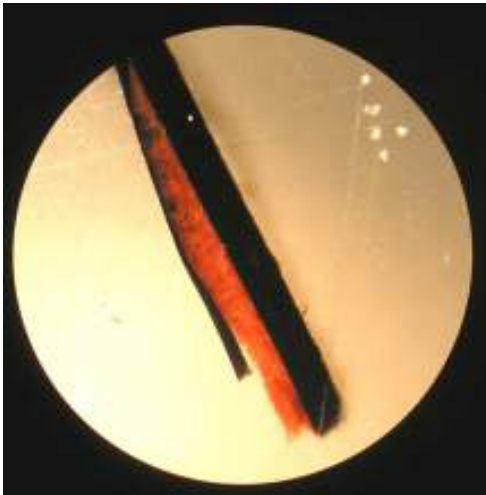
Bild 52

Querschliff der Farbschichten auf der Oberseite des Umlenkrollen-Abdeckbleches. Schichtfolge v.l.: Originallack, Mennige, Reparaturlack.

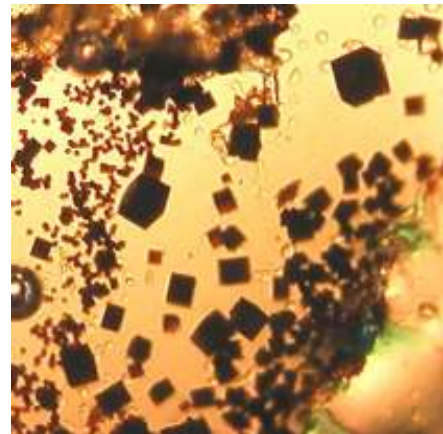
Bild 53

Bleinachweis:

Ausfällung von schwarzen, kubischen Kristallen aus

$K_2(PbCu(NO_2)_6)$

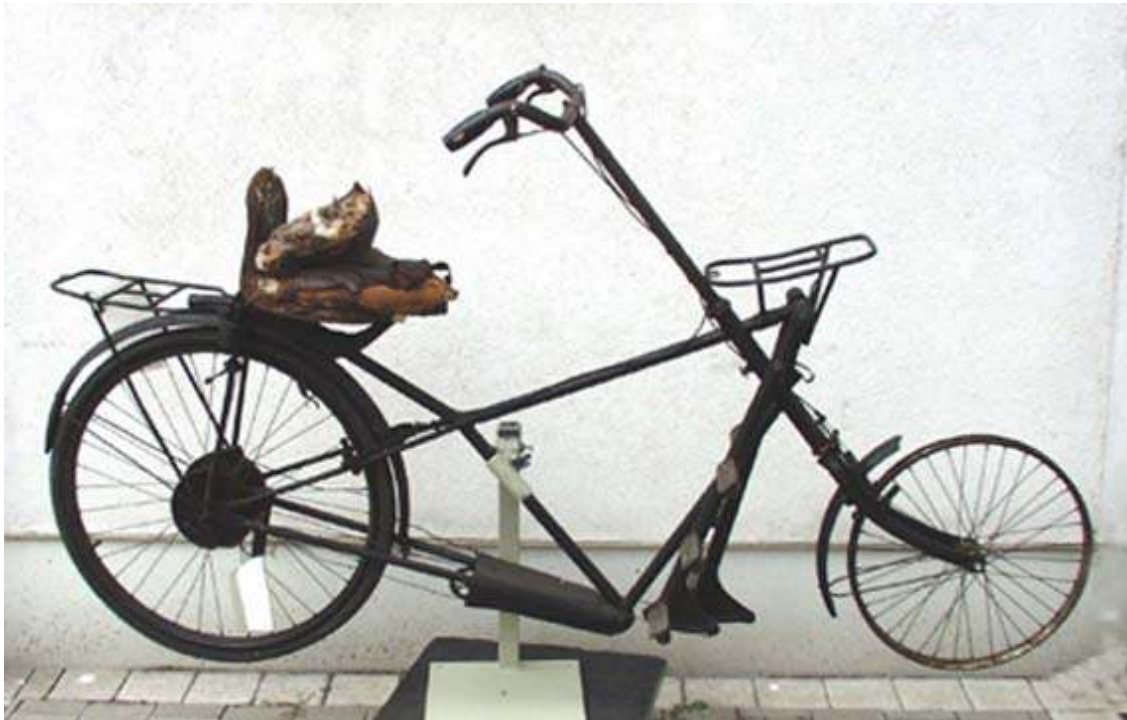
Das J-Rad im Vorzustand. Der vordere Reifen ist bereits demontiert, das Rad auf dem Montageständer montiert.

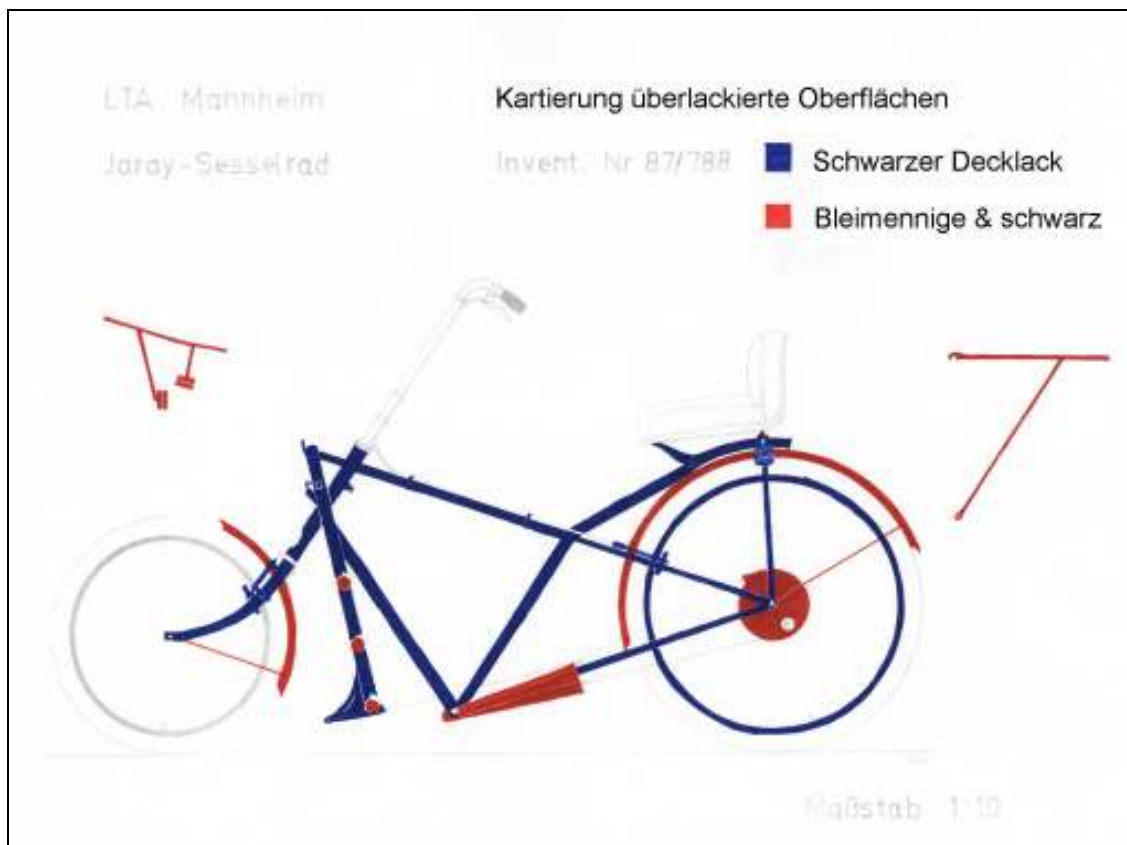
Das J-Rad ist schwarz überlackiert. Die blau gekennzeichneten Flächen bedeuten schwarzer Lack, die roten sind zudem mit Bleimennige grundiert. Die Oberfläche dieser Teile (vorwiegend Blechteile) ist besonders uneben (Pinselstriche).

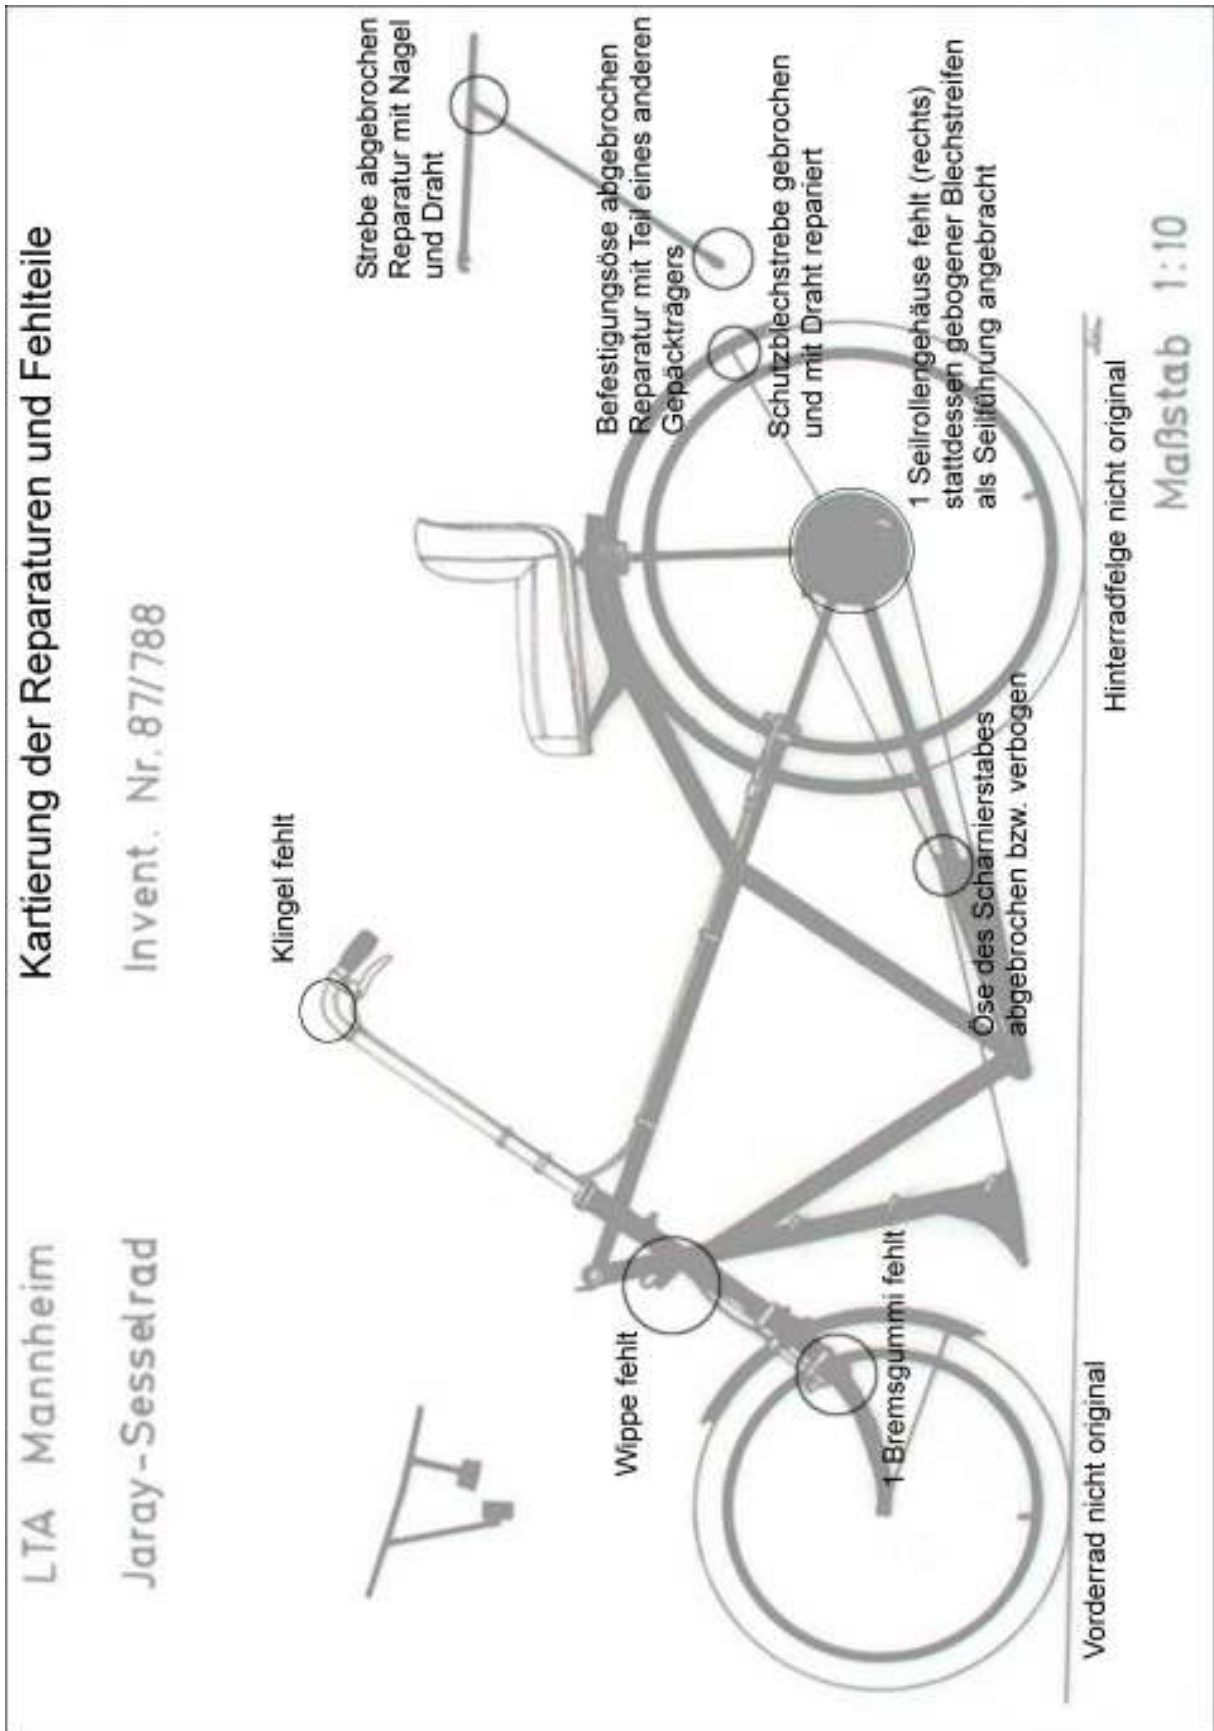
Im Laufe der Zeit sind mehrere Teile abhanden gekommen oder umgebaut worden. Diese bildliche Aufstellung zeigt die Veränderungen auf.

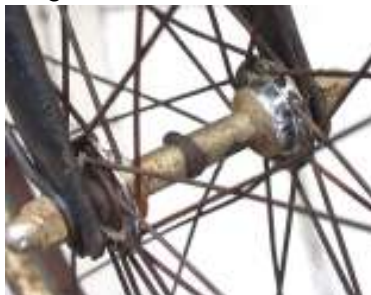
Vorderradnabe Vorzustand.

Die Nabe ist ebenfalls an großen Flächen korrodiert, Reste vom ehemaligen Nickelüberzug haben sich besonders im Bereich der Speichenflansche erhalten, da hier durch die Schmierung der Achse Öl verblieben war. Vom Schmieröl war allerdings nicht mehr viel übrig, die verharzenden Reste konnten auch hier beginnendes Rosten nicht verhindern. Die Nickelschicht der Hutmuttern ist teilweise von Rost unterwandert und stellenweise durchbrochen.

Die Nabe, die Speichen und die Innenseite der Felge wurden bei geringem Druck (1 bis 1,5 bar) mit feinsten Glasperlen gestrahlt. Dadurch konnten die originalen Oberflächen von Korrosion und Schmutzbelägen schonend freigelegt werden.

Konservierung mit AERO 46 Spezial (in Sprühdose), danach Verdichtung des Waxes durch Bürsten.

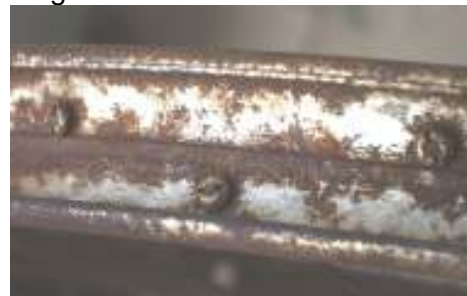
Die Innenseite der Felge im Vorzustand. In der Mitte ist die versteifende „Panzerrippe“ zu erkennen.

Die Felge ist innen und außen stark rostig, die originale Farbfassung ist dadurch beeinträchtigt: Sie ist von Rost unterwandert, stellenweise nicht mehr vorhanden und durch eingewanderten Rost in die Farbschicht im Erscheinungsbild stark verändert. Die Speichen sind stark korrodiert, vom ehemaligen Nickelüberzug ist nichts mehr vorhanden.

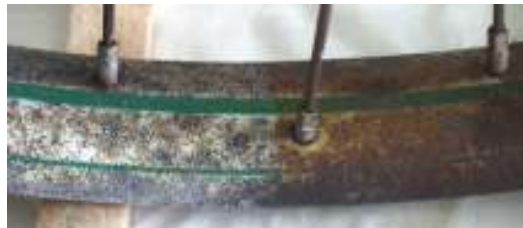
Die Wirkung der Phosphorsäure reduziert den braunen Rost zu grauen Phosphaten.

Aufgrund von positiven Erfahrungen entschied ich mich, die Felgen von außen mit Phosphorsäure zu behandeln, wobei die braunen Eisenoxide in graue Phosphate umgewandelt werden³. So konnte die silberne Farbgebung mit den grünen Zierlinien wieder etwas stärker hervorgehoben werden. Der bei diesem Vorgang etwas matt gewordenen Lackschicht konnte mit einem Pinselauftrag von stark verdünntem Paraloid B72 wieder mehr Glanz und Tiefe zugeführt werden.

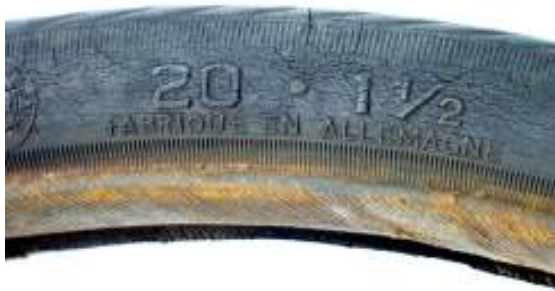
Vorderreifen im Vorzustand. Die Oberfläche ist rissig und spröde. Im Wulstbereich haftet Rost von der Felge .

Zustand: Der Reifen weist deutliche Gebrauchsspuren auf: das Profil ist stark abgenutzt. Durch wechselnde klimatische Verhältnisse ist der Gummi durch Alterung porös und rissig geworden, besonders am Bereich der Seitenflächen ist er stark geschädigt. An einigen Stellen ist die Rissbildung so stark, dass Gummibrösel herauszufallen drohen (Siehe Bild). Man kann daraus schlussfolgern, dass das Rad längere Zeit ohne Luft im Außenbereich, vermutlich unter einem Dach, aufbewahrt wurde. So erklärt sich der stark korrodierte Zustand des gesamten Fahrrades.

Bearbeitung: Zuerst erfolgte eine Reinigung von Staub und Erdresten mit tensidhaltigem Wasser unter Verwendung eines stark saugfähigen Schwammes.

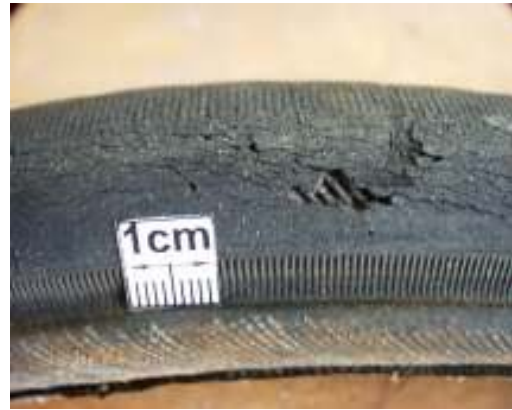
Stark beanspruchte Stelle, an der sich schon Gummiteile herausgelöst haben. Darunter ist das Cordgewebe zu erkennen.

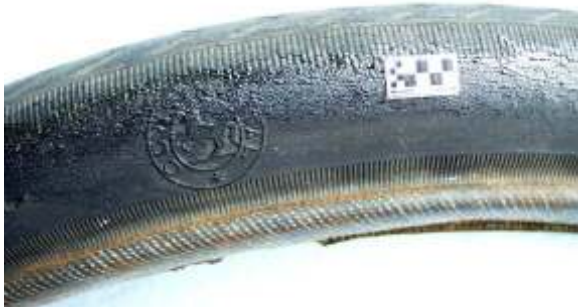
Oberfläche nach Auftrag des Festigungslackes.

Aufgrund der guten Erfahrungen mit dem PVB-Lack entschied ich mich für dessen Einsatz. Dabei habe ich den gelösten, dickflüssigen Lack in die Risse mit dem Pinsel eingebracht und danach trocknen lassen. Am folgenden Tag habe ich den überschüssigen Lack mit einem spiritusgetränkten Lappen abgenommen. Der Lack haftet sehr gut auf Gummi, auch in den Rissen, in denen immer noch etwas Staub vorhanden war, heftet er sehr gut und reißt auch bei Biegebeanspruchung nicht so leicht auf. Das Aussehen wird nicht negativ beeinflusst.

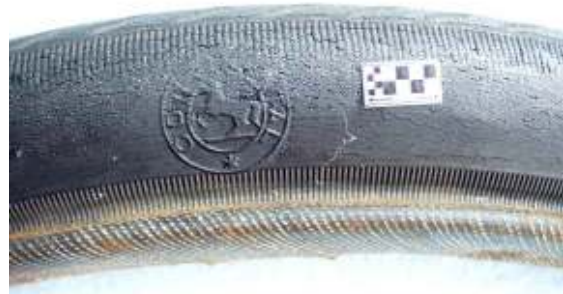
Oberfläche nach Abnahme des überschüssigen Lackes. Die Risse sind teilweise geschlossen und fallen weniger auf. Die Gefahr des Herausbröselns einzelner Schollen ist wesentlich verringert.
