Umlenkrolle mit Gehäuse

Umlenkrollengehäuse

Die Antriebsseile

Trethebel und Pedale

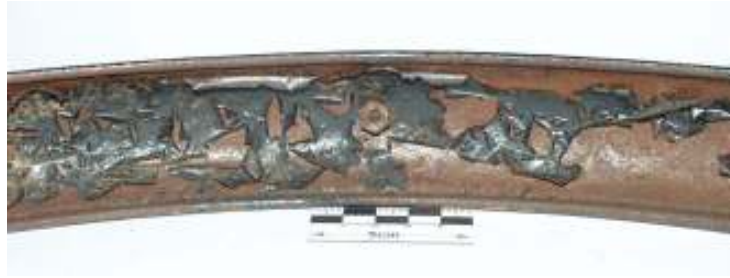
Die Außenseite ist schwarz überlackiert worden, darunter kann man eine orange Grundierung erkennen, vermutlich handelt es sich hier um Bleimennige. Die Oberfläche ist ungleichmäßig, die Arbeit lässt auf keine Professionalität schließen. An manchen Stellen erkennt man Rost unter der Farbe.

Die Innenseite des hinteren Schutzbleches. Die Farbschicht hat den Kontakt zum Blech weitgehend verloren und ist in Schollen hochgerollt.

Die Innenseite ist nicht überlackiert, hier befinden sich noch die Reste der originalen Lackschicht, die aber weitestgehend die Haftung zum Trägerblech verloren hat und in hochgerollten Farbschollen absteht.

Die offenen Blechpartien sind mit einer rauen, braunen Rostschicht überzogen.

Von der letzten Benutzung des Rades befinden sich auf und zwischen den Farbresten noch erdig-sandige Schmutzspuren.

Festigung der losen Farbschollen mit schwarz pigmentiertem Wachs-Harz-Kitt¹. Der mit einem Heizspatel (170°C) geschmolzene Kitt wurde auf die Rückseite der Scholle aufgetragen und danach durch Niederdrücken mit dem Blech verbunden. Dabei konnte es nicht vermieden werden, dass auch Schmutz und Rost mitgefestigt wurden.

Danach konnte der nicht mitgefestigte Schmutz abgebürstet werden.

Auf die Oberflächen wurde schwarz pigmentiertes Wachs aufgetragen und mit einer harten Bürste verdichtet, wodurch gleichzeitig ein Glanz entstand.

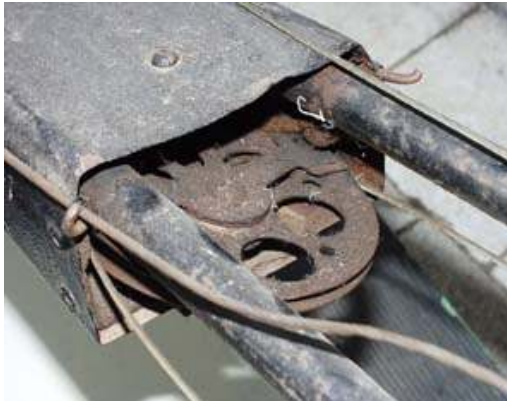
Die Umlenkrolle in ihrem Gehäuse, Vorzustand. Gut zu sehen sind auch die Scharnierstäbe, die den Kasten zusammenhalten.

Das Umlenkrollenensemble ist stark verschmutzt, Rolle und Gleitblech sind ungleichmäßig angerostet. Kleine Lackflächen haben ihre Haftung verloren und standen ab. Die Feder ist auf ein Drittel ausgezogen, und verbogen, dadurch steht die Seilscheibe zu weit aus dem Gehäuse heraus. Um dies auszugleichen, versuchte ein Vorbesitzer mithilfe von ungewöhnlich zusammengelöteten Drähten, die Federkraft auf der Filzauflage liegt eine dunkle, verbackene Ölkruste. Die Schrauben sind rostig. Das Kugellager ist verschmutzt und dreht sich nur ruckweise.

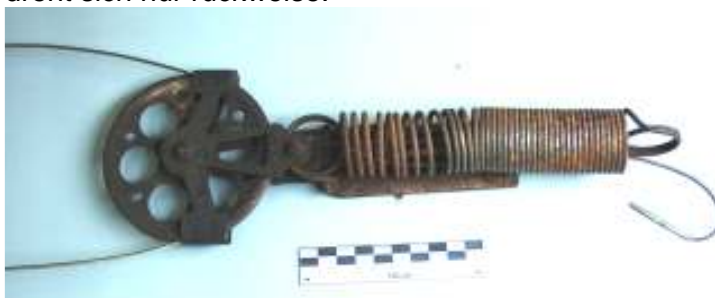
Die Umlenkrolle, ausgebaut, Vorzustand. Die Zugfeder ist überdehnt, die Oberflächen verölt bzw. rostig. Innerhalb der Feder befinden sich Drahtschlaufen, die offenbar den Federweg begrenzen sollten.

Nach Demontage wurden die blanken Teile wie Schrauben, Feder und Seilscheibe am Kratzbock (Rotierende Drahtbürste) von losem Rost befreit und bekamen eine dunkelglänzende blanke Oberfläche.

Das Kugellager wurde nach einer Reinigung mit Benzin mit Vaseline eingefettet, wodurch es sich wieder wesentlich besser dreht, aber es ruckt immer noch etwas.

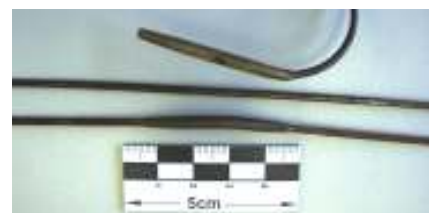
Die Drahtschlaufen aus der Feder sind mit Messinghülsen weich verlötet

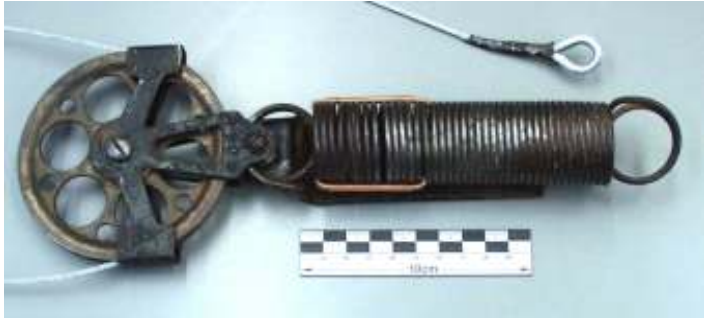
Umlenkrolle Endzustand: Die Oberflächen sind gereinigt, der Rost Ausgedünnt und die Feder ist durch zwei Drahtbügel auf das ursprüngliche Maß zusammengedrückt. Dazu wurde ein neu angefertigtes Umlenkseil eingebaut.

Die Feder wurde mit einfachen Mitteln zurückgeformt, indem ich aus 3mm starkem Draht Klammern fertigte, die zwischen die Windungen eingehakt werden. Dadurch können zwar weniger Windungen eine Federwirkung ausüben, das aber bei Ausstellung mit gelegentlicher Funktionsdemonstration nicht stört oder zu Schäden führt. Beim Zusammenbau des Antriebsmechanismus wird die Spannung der Drahtseile so gering wie möglich eingestellt. Würde man die Halteklammern weglassen, würde die Umlenkseilscheibe zu weit aus dem Gehäuse herauschauen.

Nach einer Wachskonservierung wurde die Baugruppe wieder zusammenschraubt.

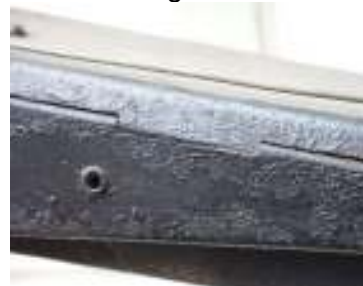
Die Oberfläche außen auf der Außenseite des Gehäuses.

Die von oben sichtbaren Außenseiten der beiden Hälften sind unfachmännisch überlackiert, deutlich sieht man die Pinselstriche und den ungleichmäßigen Auftrag. Darunter befindet sich eine orange Farbschicht, vermutlich Bleimennige. Die Unterseite der unteren Hälfte ist dagegen nicht übermalt und präsentiert sich wohl in etwa dem Zustand, als einer der Vorbesitzer zum Pinsel griff. Hier ist die Oberfläche entsprechend rostig.

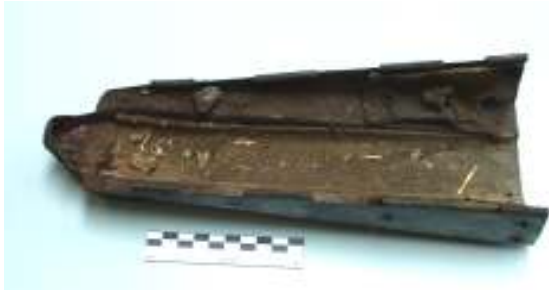
Die Innenseite des Gehäuses ist stark verschmutzt.

Die Innenseite der unteren Hälfte ist stark verschmutzt, hier sammelte sich der hochgeschleuderte Schmutz. Es fanden sich Erdstücke und sogar kleine Kieselsteine darin.

Auch hier sind die Filzflächen mit einer öligen Kruste bedeckt. Es sind noch Reste der originalen Farbschicht erhalten, die erstaunlich gut haften. An den übrigen Flächen ist das Blech rostig.

Bearbeitung: Zuerst erfolgte ein Abbürsten des groben Schmutzes, danach konnte die verbackene Öl-Dreck-Schicht mit gutem Erfolg vom Filz mit einem Staubsauger entfernt werden. Dadurch wurde der Filz wieder als solcher erkennbar. Die restlichen Verschmutzungen konnten mit Benzin entfernt werden. Als Konservierung wurde schwarz pigmentiertes Wachs aufgetragen.

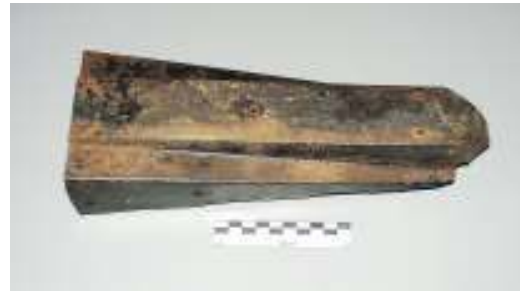
Das Gehäuse von unten gesehen. Dort ist die Oberfläche nicht überlackiert worden und dementsprechend rostig.

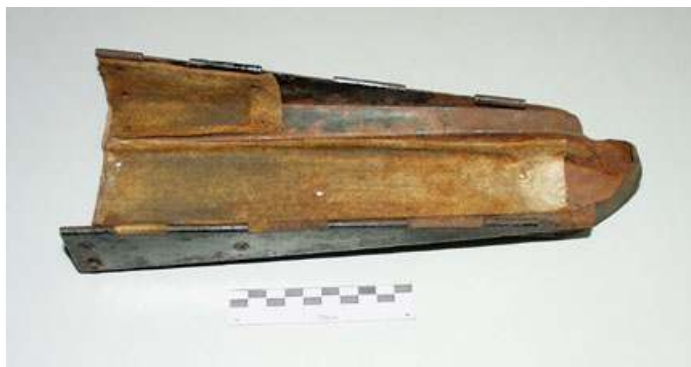
Das Gehäuse-Innere nach der Reinigung.

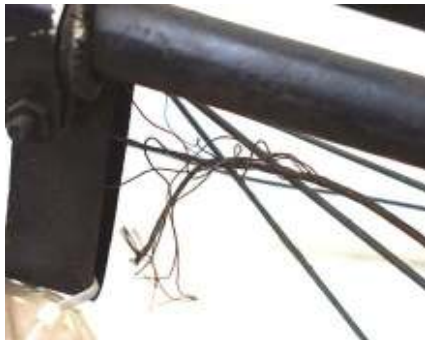
Lediglich das linke Antriebsseil ist noch original und recht gut erhalten, die zwei anderen sind durch andere Drahtseile ersetzt worden³, die allerdings einfach verzwirrt sind und daher nicht die gleiche Flexibilität aufweisen. Sie sind nach kurzer Zeit stärker beschädigt worden. Das Umlenkseil ist im Bereich der Befestigung an der rechten Seilrolle nahezu vollständig gerissen und aufgesplissen.

Aufgesplissenes Seil.

Die Seile wurden nach ihrer Demontage erst einmal zurückgebogen, dass sie geradlinig sind. Die abstehenden, aufgesplissenen Einzeldrähte wurden wieder angelegt und mit Draht in ihrer Lage fixiert. Sie werden zur Anschauung gesondert aufbewahrt.

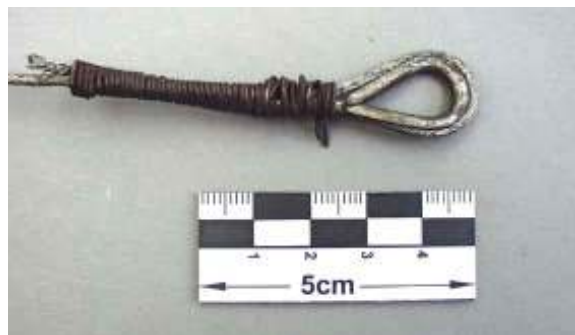
Beim anderen Seil ist durch Gebrauch die Schlaufe zu groß geworden, die Kausche ist völlig schief.

Eine Seilöse eines nachgebauten Seiles.

Um eine reibungslose Vorföhrbarkeit des Antriebes zu ermöglichen, entschied ich mich, die zwei nicht originalen Seile durch Nachbauten zu ersetzen. Dazu verwendete ich dem

Original entsprechend gleichartig aufgebautes flexibles Drahtseil und feilte und bog neue Kauschen passend.

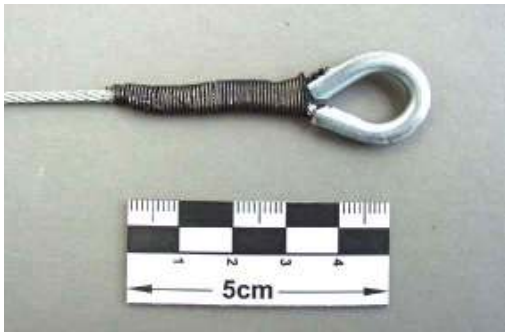
Seilöse, Rekonstruktion.

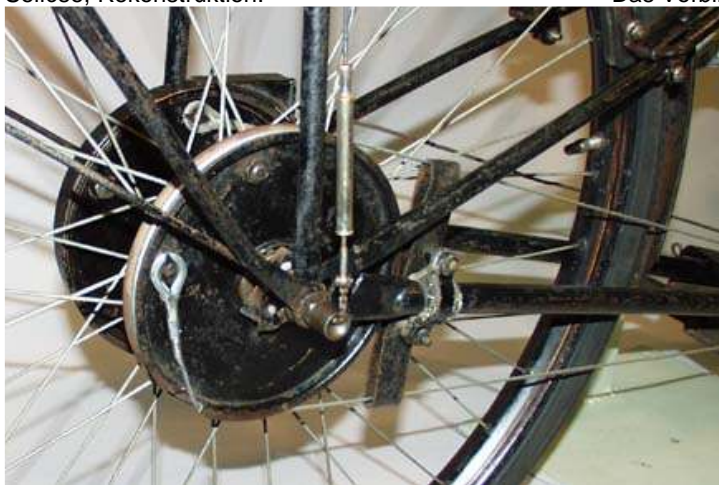
Zur Vorführung bereit: die eingebauten Antriebsseile.

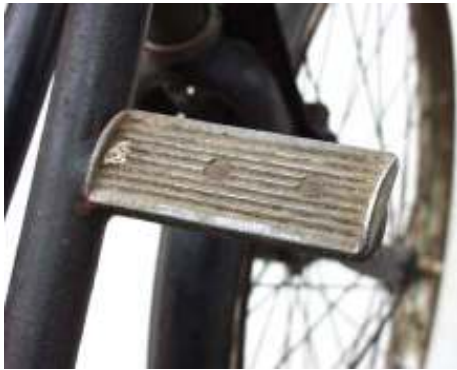
Allgemein verstaubt. Die Stahlrohre sind auf Rost schwarz überlackiert, die Farbe haftet allgemein recht gut. Stellenweise ist auch hier orange Grundierung zu finden. Unter den Fußrasten, die zum Überlackieren nicht entfernt wurden, befindet sich noch originaler Lack, der recht gut erhalten ist, jedoch am Übergang zum Hebelrohr die Haftung zum Untergrund verloren hat.

Die Fußrasten selbst sind mit festgebackenem Schmutz verunreinigt und oberflächlich korrodiert. Sie weisen nur geringe Gebrauchsspuren auf, das Rad ist also nicht so häufig benutzt worden. Lediglich die mittleren Fußrasten sind etwas stärker abgenutzt. Der schlechte Zustand resultiert also aus den schlechten Lagerbedingungen, denen das Rad längere Zeit ausgesetzt war. Die Schrauben sind ebenfalls verschmutzt und rostig, teilweise mit schwarzer Farbe überstrichen.

Pedal im Vorzustand eingebaut.

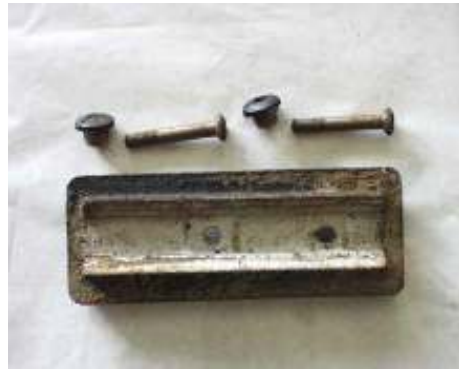
Ein ausgebautes Pedal vor der Reinigung.

Nach Demontage der Fußrasten wurden diese mit feinem Acrylgranulat bei geringem Druck gestrahlt, wodurch der Schmutz sehr gut entfernt werden konnte, ohne jedoch die graue Oxidschicht zu verletzen und ein zu neues Erscheinungsbild zu erhalten.

Die Befestigungsschrauben mussten vor dem Entfernen erst von Schmutz befreit werden, um sie mit einem passend geschliffenen Schraubenzieher lösen zu können. Da sie zudem noch rostig waren, habe ich sie erst mit Rostlöseöl benetzt, das einige Zeit einwirkte. Danach konnten sie am Kratzbock von Farbresten und Rost befreit werden.

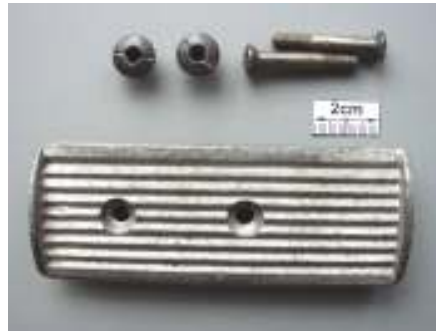
Pedal und Befestigungsschrauben nach der Reinigung.

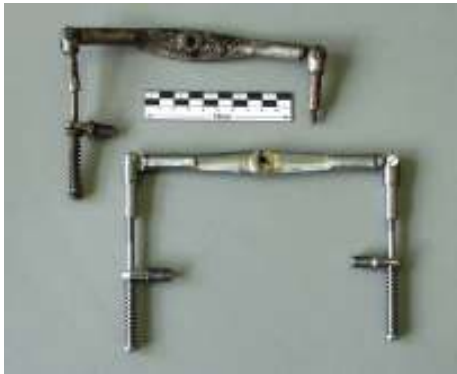
Die rekonstruierte Wippe und ihr Vorbild.

Die kleinen Teile wurden auf Drehmaschine und Fräsmaschine aus Stahl gearbeitet und mit den originalen Gewinden versehen.

Das große Wippen-Mittelstück wurde jedoch nicht geschmiedet, sondern aus mehreren selbst angefertigten Einzelteilen hart zusammengelötet und überschliffen.

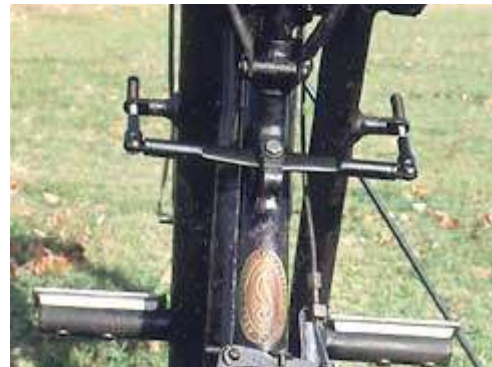
Die mattschwarz lackierte Wippe eingebaut.

Die nachgefertigten Wippenteile wurden matt schwarz lackiert, damit sie am restaurierten Rad nicht zu sehr ins Auge fallen. Die mattschwarze Oberfläche greift auch den überlackierten Charakter des gesamten Rades auf, ohne ihn imitieren zu wollen.

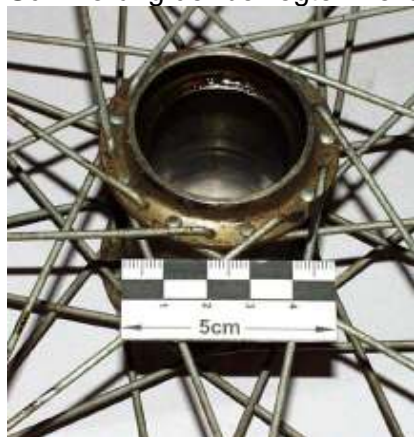
Außen getrocknete dunkelbraune Öl-Schmutzschicht, die darunter liegende vernickelte Außenfläche der Nabe ist durch Rostpusteln gestört, stellenweise ist kein Nickel mehr vorhanden. Im Inneren sind die Metalloberflächen durch noch flüssiges Öl gut erhalten. Die Seillaufflächen der Seilrollen sind durch eine dünne Eisenoxidschicht dunkelbraun verfärbt.

Hinterradnabe ohne Innenleben vor der Reinigung.

Nach der Demontage der beweglichen Bauteile Reinigung von öligen Rückständen mit Reinigungsbenzin und Aceton.

Aufpolieren der Nickeloberflächen mit Polierwatte „Never Dull“

Reinigung der Seilrollen (lackierte Flächen) mit spülmittelhaltigem Wasser. Entfernung von Ölrückständen mit Reinigungsbenzin. Schmierung der bewegten Teile mit Vaseline.

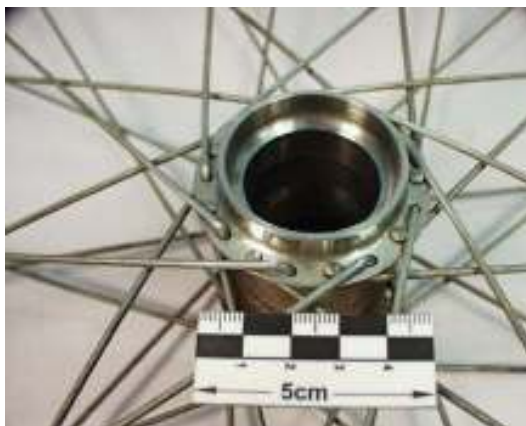
Die Nabe nach der Reinigung. Die Oberflächen sind durch immer erneuertes Öl sehr gut erhalten.

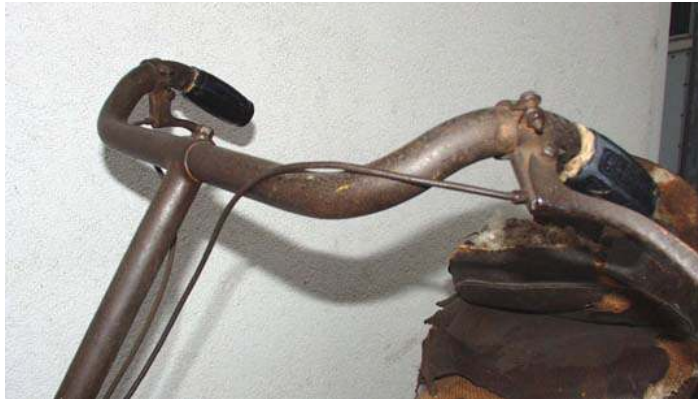
Der Lenker im Vorzustand.

Die Oberfläche ist mit einer rotbraunen Rostschicht überzogen, Die Vernickelung ist an den sichtbaren Teilen fast vollständig verlustig. Das untere Schaftende, das im Gabelrohr steckt, ist dagegen recht gut mit einer glänzenden Nickelschicht erhalten.

Behutsame mechanische Ausdünnung des Rostes auf der Oberfläche mit der rotierenden Drahtbürste.

Konservierung mit Schutzwachs AERO 46.

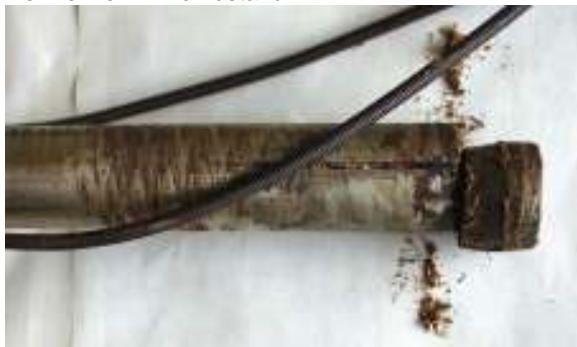
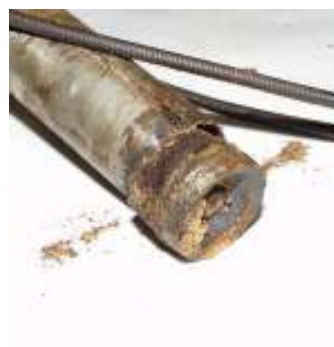
Der Spreizkloben und der untere Teil des Schaftrohres sind verölt bzw. mit trocknendem Fett behaftet.

Das untere Ende des Schaftrohres nach dem Ausbau des Lenkers. Feuchte und trockene Schmiermittelrückstände.

Reinigung von Schmiermittelrückständen mittels Reinigungsbenzin.

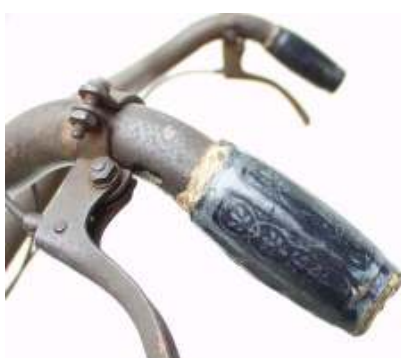
Die Celluloidoberfläche ist stellenweise stark abgerieben, es befinden sich außen einige Kratzer, die vom Anlehnen des Rades stammen dürften daran. Zudem sind einige auffällige Fehlstellen und Ausbrüche vorhanden, die stellenweise bis auf das Lenkerrohr gehen.
