8.3 Die Durchführung der Restaurierung

Restaurierungsbericht Oktober 2003

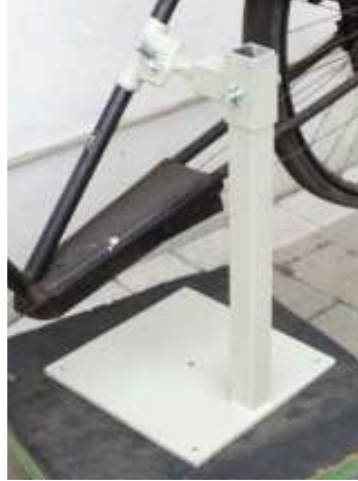
Montageständer mit eingespanntem J-Rad.

Die erste Maßnahme war die Anfertigung eines Montageständers, der es ermöglicht, das Rad ohne Berührung der Reifen mit dem Boden an einer Stelle des Rahmens zu halten. Bei der Konstruktion orientierte ich mich an Montageständern, wie sie in Fahrradwerkstätten verwendet werden. Er ist mehrfach verstellbar, sodass auch Fahrräder mit einer anderen Rahmenform eingespannt werden können.

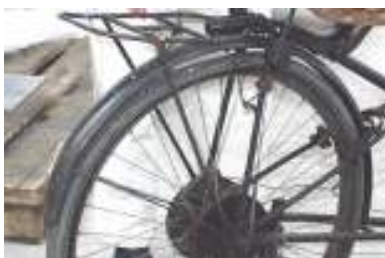
Schutzblech hinten

Das hintere Schutzblech ist ein gebogenes Blech mit dem selben Profil wie das vordere, nur der Raddurchmesser entsprechend größer. Es ist mit drei Schrauben (Gewinde 26G/1"; \varnothing 4,5mm) am Rahmen direkt befestigt, am hinteren Ende ist eine Schutzblechstrebe aus entsprechend gebogenem Rundstahl (\varnothing 4mm) angebracht und am Rahmen mittels der Hinterrad-Achsmuttern befestigt. Die Rahmenschrauben haben zwischen Schutzblech und

Rahmenrohr ein oder zwei Ledermuttern als Abstandhalter eingefügt.
